「治水」と「親水」両立を目指す

大甲橋上手左岸に“第二の長堀”

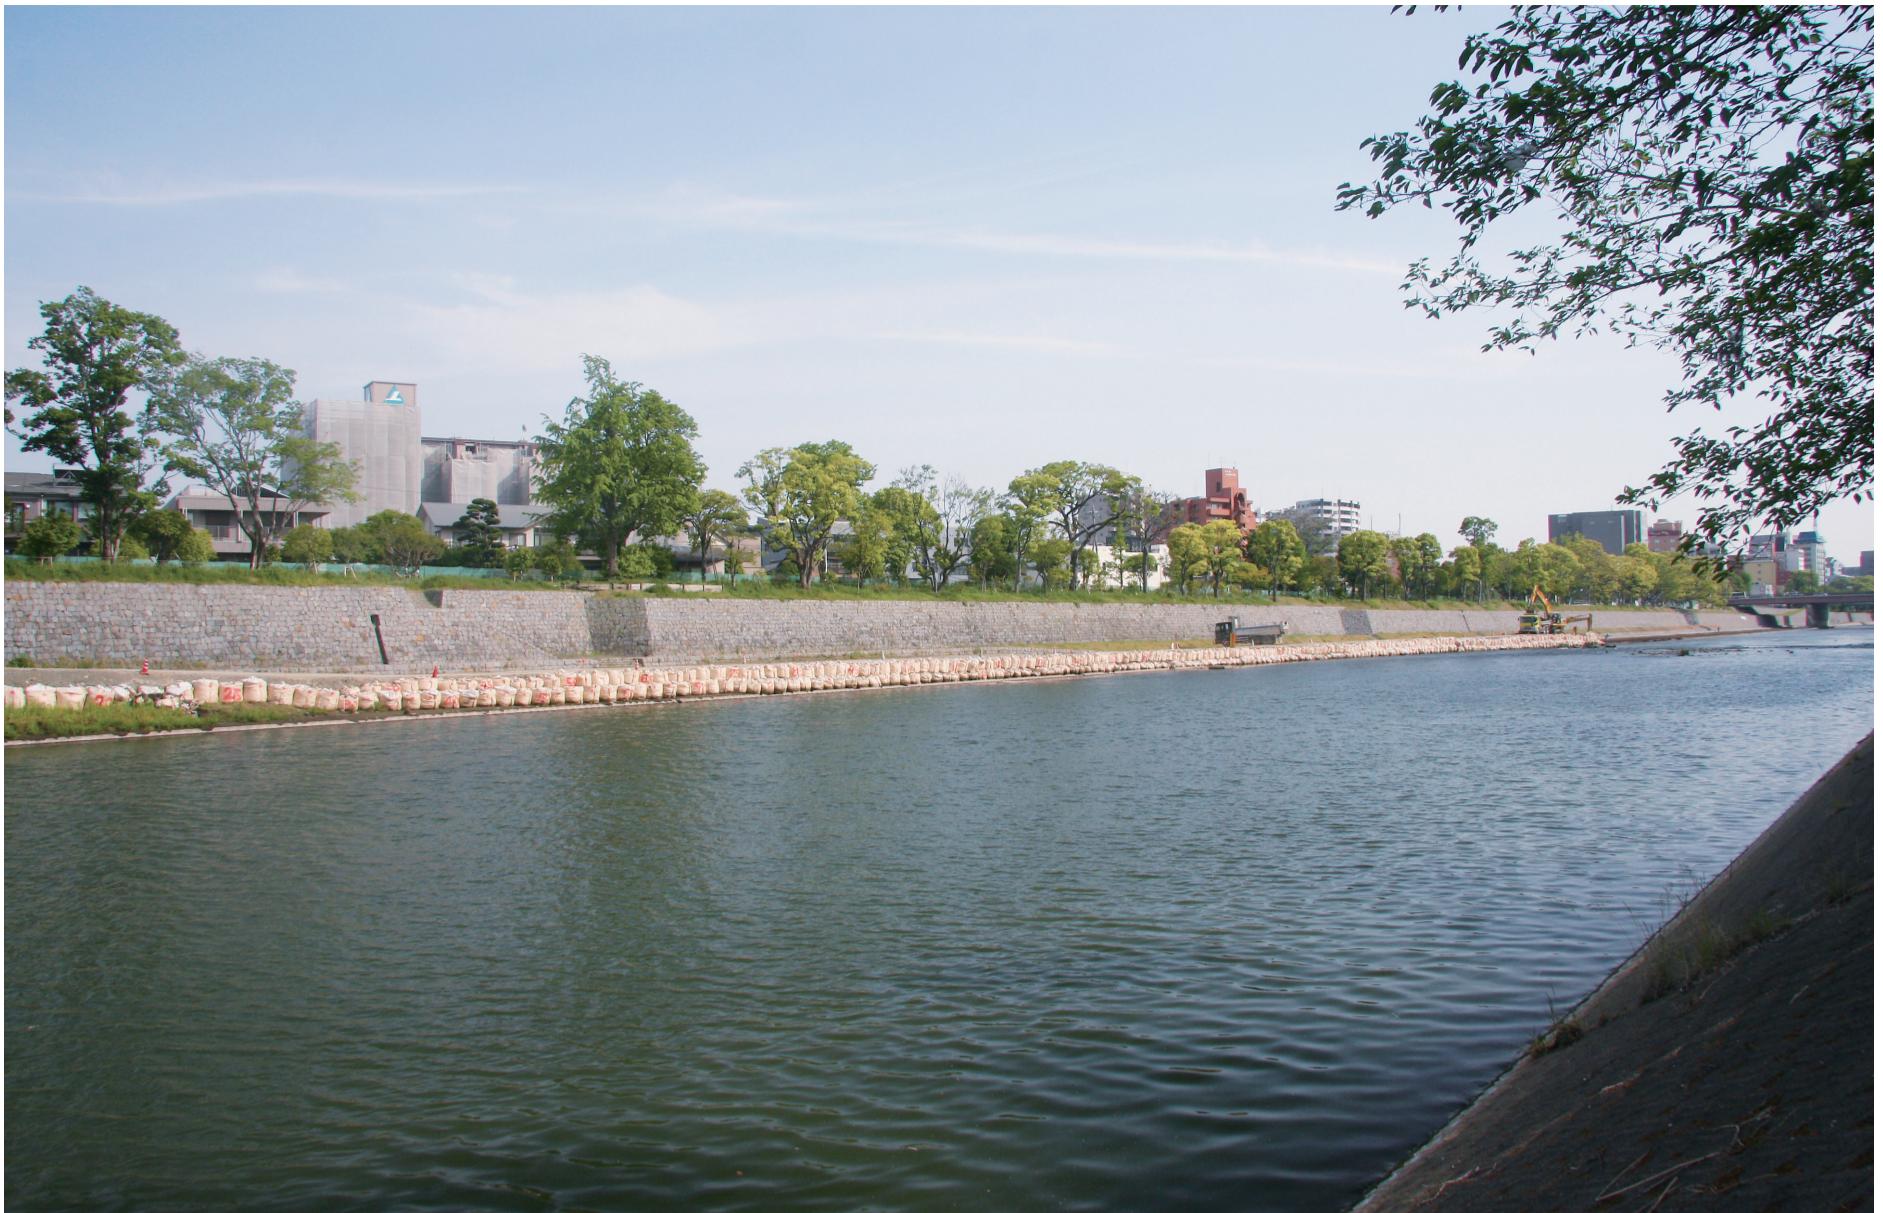
▲“第二の長堀”的な景観を見せる大甲橋上手左岸（新屋敷側）に姿を現した石垣造りの親水護岸

一方、川幅が狭く、ボトルネック部では、流下能力が毎秒約900m³と出水時には危険か所。学識者や地域住民の意見を取り入れ検討した結果、大甲橋上流左岸（新屋敷側）では、延長約600m、高さ約9mの石垣が姿を現した。川幅を拡幅し、流下能力毎秒2000m³以上を確保する一方、川べりの樹木約150本を移植し景観にも配慮。石垣護岸上と下に遊歩道を設け、広々とした親水空間を創出した。熊本

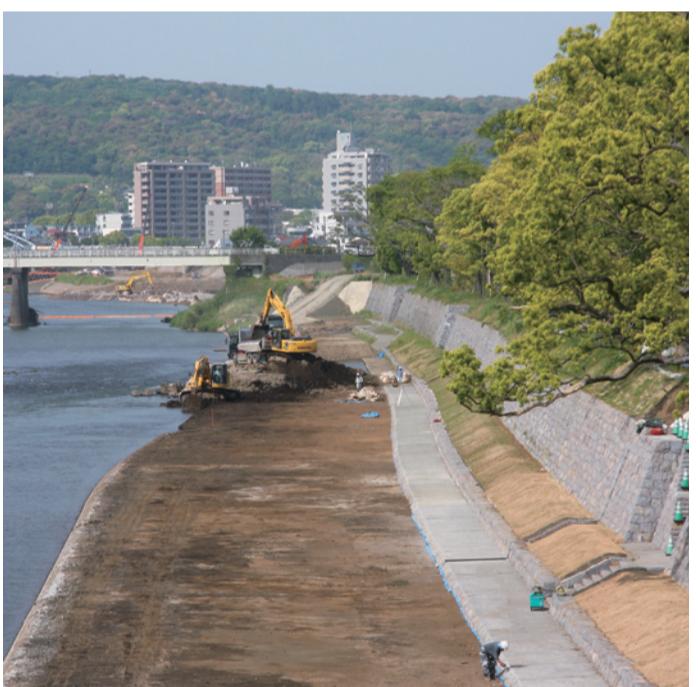
▲親水護岸は延長約600m。石垣の上と下に遊歩道が整備される。地域住民の意見で樹木は護岸上に移植された

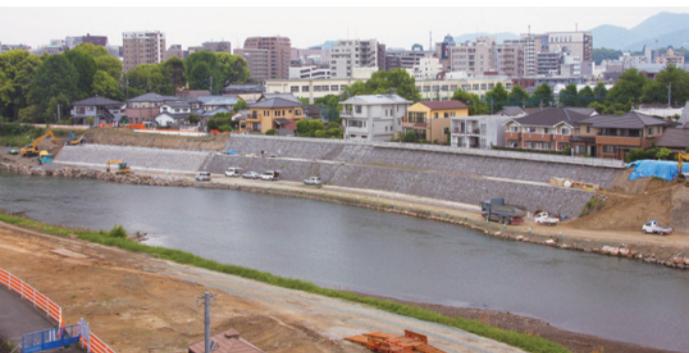
▲明午橋から上流の工事を望む（正面は子飼橋）。白川の形状で護岸の形も変わるが、自然石が使われ景観に統一感がある

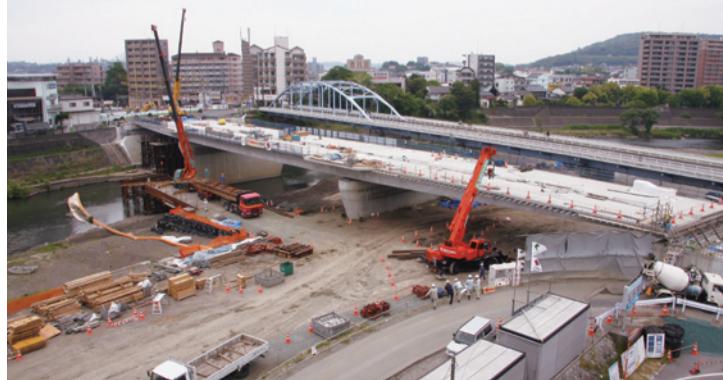
▲熊本市が架け替え工事中の子飼橋。新子飼橋は4車線化される。下の明午橋も川幅拡幅で25年度から架け替え工事に入る

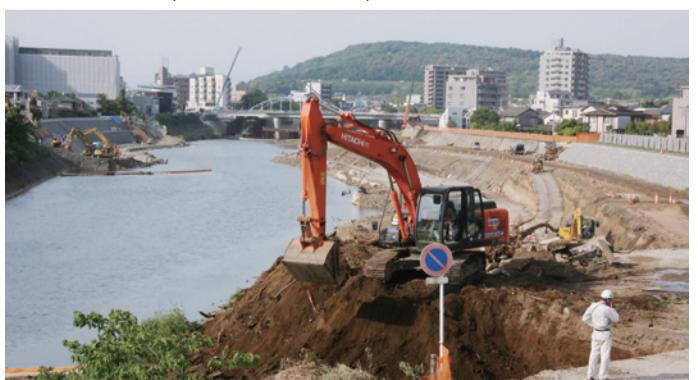
▲明午橋から上流の工事を望む（正面は子飼橋）。白川の形状で護岸の形も変わるが、自然石が使われ景観に統一感がある
